Aktenzeichen :
62-34-WL-2010-0026

Vorübergehende Nutzungsänderungen (WL): Vorübergehende Nutzungsänderung, hier:
Güterbahnhofsgelände - Loveparade am 24.07.2010

Aktenvermerk (nachrichtlich)

**BRICHT ÜBER DIE FELDMESSUNG
DER BELASTBARKEIT DER ZAUNELEMENTE
UND DER ABSPERRGITTER**

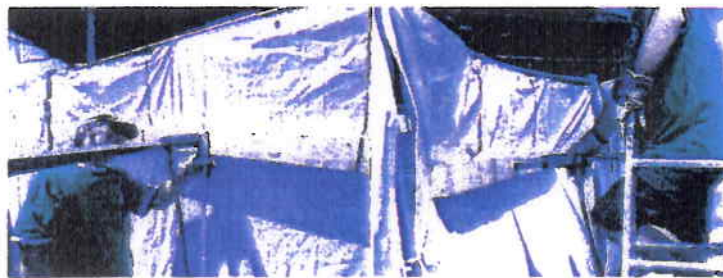
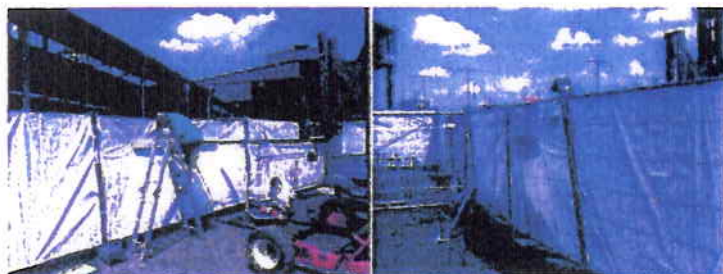
2.1 Prüfaufbau 1;

Lastverteilungsbalken $l=2,0$ m an Füllgitter in Höhe 1,50 m, Bauzaunelement einseitig mit Absteifung versehen, auf der anderen Seite nicht ausgesteift; Sollkraft: 4,0 kN

Ort	Versuch	Nr.	Pressdruck [bar]	Kraft [kN]	Verformung [mm]	Bemerkung
Sanitätsbereich	I	0	3	0,4286	2829	
		1	4	0,5714	2813	
		2	5	0,7143	2801	
		3	6	0,8571	2787	
		4	7	1,0000	2775	
		5	8	1,1429	2769	
		6	9	1,2857	2749	
		7a	12	1,7143	2741	
		7b	10	1,4286	2719	Presse neu angesetzt wg. großer Verformungen
		7c	9	1,2857	2685	Presse neu angesetzt wg. großer Verformungen
		8a	15	2,1429	2741	
		8b	15	2,1429	2628	Presse neu angesetzt wg. großer Verformungen
		8c	15	2,1429	2605	Presse neu angesetzt wg. großer Verformungen
		9a	20	2,8571	2741	
		9b	20	2,8571	2685	Presse neu angesetzt wg. großer Verformungen
10a	26	3,7143	2597			
10b	24	3,4286	2577	Versuch abgebrochen wg. großer Verformungen

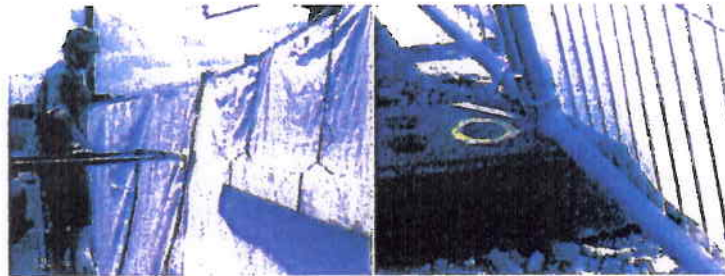
2.2 Prüfaufbau 2;

Bauzaunstoß ohne Absteifung; sonst wie 2.1; Soll-Kraft 7,0 kN

Ort	Versuch	Nr.	Pressdruck [bar]	Kraft [kN]	Verformung [mm]	Bemerkung
Sanitätsbereich	II	0	3	0,4286	2846	
		1	6	0,8571	2805	
		2	13,5	1,9286	2646	Zaunfuß gerissen
		3	14	2,0000	2329	Abbruch wg. Versagen der Konstruktion

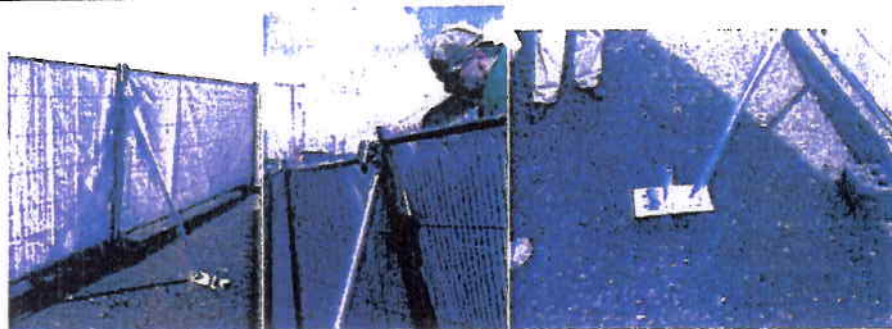
2.3 Prüfaufbau 3;

Bauzaunstoß mit Absteifung versehen; Soll-Kraft: 7,0 kN

Ort	Versuch	Nr.	Pressdruck [bar]	Kraft [kN]	Verformung [mm]	Bemerkung
Sanitätsbereich	III	0	3	0,4286	2568	
		1	10	1,4286	2566	
		2	20	2,8571	2491	Versuch beendet wg. Verrutschung des Gabelstaplers

Ort	Versuch	Nr.	Pressdruck [bar]	Kraft [kN]	Verformung [mm]	Bemerkung
Sanitätsbereich	IV	0	--	--	--	Abbruch wegen Verrutschen des Druckzylinders

Ort	Versuch	Nr.	Pressdruck [bar]	Kraft [kN]	Verformung [mm]	Bemerkung
Sanitätsbereich	V	0	9	1,2857	2427	
		1a	20	2,8571	2392	
		1b	23	3,2857	2340	
		1c	29	4,1429	2244	Versagen wegen Verrutschen des oberen Anschlagpunktes

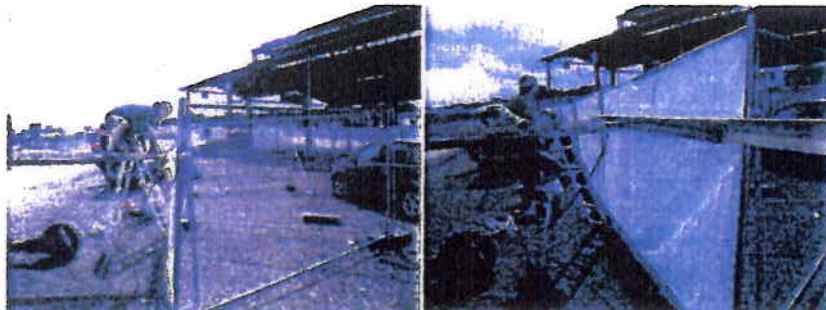
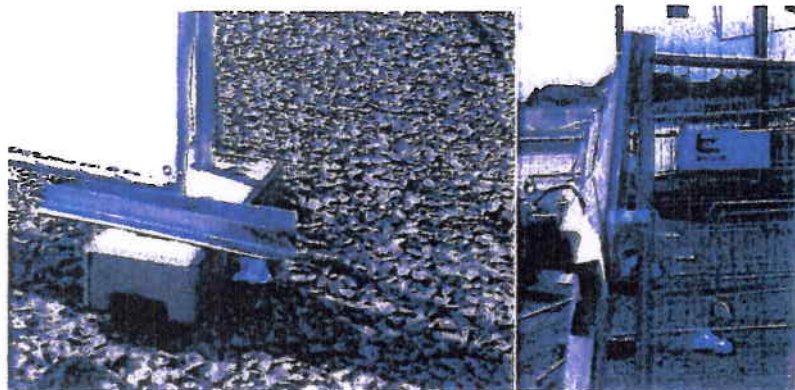
2.4 Prüfaufbau 4;

Bauzaunstoß mit Dreiecksaussteifung, Lastverteilungsbalken $l=3,50$ m, Soll-Kraft: 7,0 kN

Ort	Versuch	Nr.	Pressdruck [bar]	Kraft [kN]	Verformung [mm]	Bemerkung
Sanitätsbereich	VI	0	10,5	1,5000	3075	Abbruch wegen Verrutschen des Druckzylinders
		1	20	2,8571	3054

Ort	Versuch	Nr.	Pressdruck [bar]	Kraft [kN]	Verformung [mm]	Bemerkung
Sanitätsbereich	VII	0	4	0,5714	3937	
		1	10	1,4286	3965	
		2	12	1,7143	3946	
		3	15	2,1429	–	Komplettes Segment verrutscht

Ort	Versuch	Nr.	Pressdruck [bar]	Kraft [kN]	Verformung [mm]	Bemerkung
Sanitätsbereich Einbau von Erdnägeln	VIII	0	7	1,0000	4016	
		1	10	1,4286	4080	
		2	21	3,0000	4085	
		3a	19	2,7143	4072	
		3b	25	3,5714	4094

Die Zäune ohne der besonderen Sicherungsmaßnahmen können lediglich als eine Absperrung der einzelnen Bereiche dienen, sie eignen sich aber nicht zum Schutz gegen Absturz. Es wird empfohlen eine Aussteifung in jedem dritten Feld des Absperrzauns mithilfe von zwei zusätzlich aufgestellten und miteinander verbundenen Elemente auszuführen. Die unteren horizontalen Rahmenriegel (Rohre) der so ausgesteiften Zaunelemente sind zusätzlich durch zwei Erdspieße zu sichern (siehe Versuchsaufbau 4).

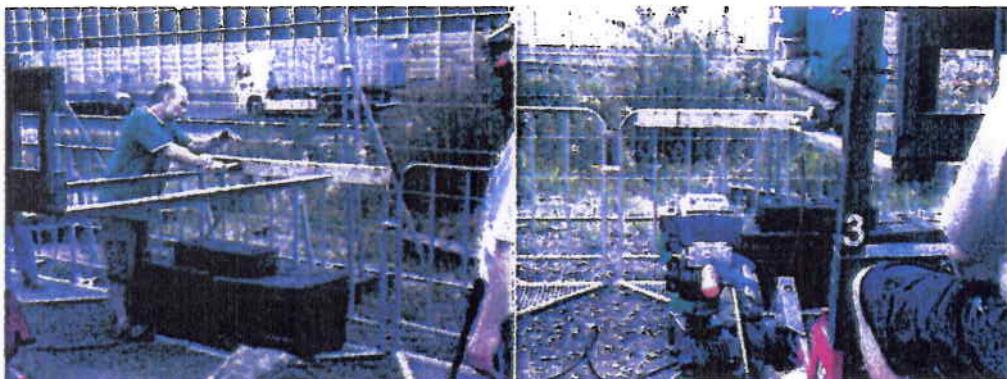
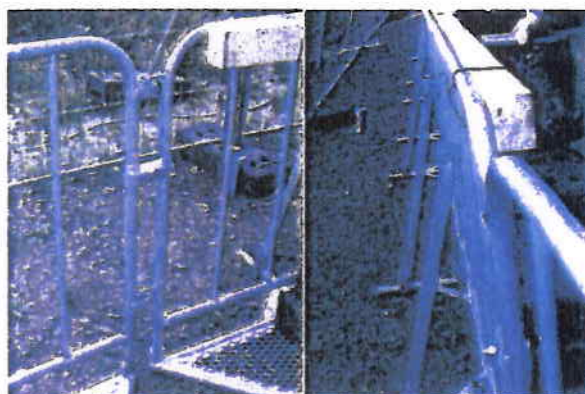
2.5 Prüfaufbau 5;

"Hamburger Gitter"; Ballast auf einem Element; Soll-Kraft 4,0 kN

Ort	Versuch	Nr.	Pressdruck [bar]	Kraft [kN]	Verformung [mm]	Bemerkung
	IX	0	10	1,4286	3662	
		1a	16,5	2,3571	3686	
		1b	19	2,7143	3707	Gitter wird verschoben

„Hamburger Gitter“; Ballast auf allen Elementen; Soll-Kraft 4,0 kN,

Ort	Versuch	Nr.	Pressdruck [bar]	Kraft [kN]	Verformung [mm]	Bemerkung
	IX	0	5	1,4286	3675	
		1	10	2,3571	3692	
		2	15	2,7143	3705	
		3	21,5	3,0714	3712	
		4a	26	3,7143	–	Presse abgerutscht
		4b	28	4,0000	3724	
		5	25,5	3,6429	3738	
		6	30	4,2857	3741	
		7	31	4,4286	3742	Versuch bestanden

In allen gegen den Absturz zu sichernden Bereichen sind zusätzlich die sog. „Hamburger Gitter“ als wirksame Absturzsicherung aufzustellen. Die einzelnen Elemente müssen miteinander fest (wie Versuchsaufbau 5) verbunden werden.
